1. レーザーマーカ、QRコードリーダー

2. インライン基板クリーナー

3. 10ゾーン リフローの採用

4. 3D AOIの採用

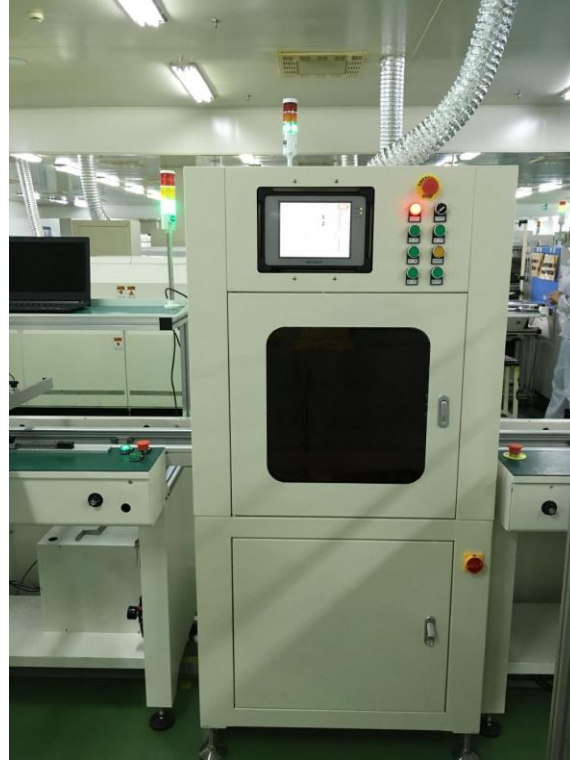
レーザー印字装置

- ①レーザーマーカの導入により、マーキング位置を指定頂ければ、弊社で管理用のQRコードの焼き付けが可能です。
- ②SMTラインでQRコードの読み込むことで製造履歴が残り、該当部品の製造履歴検索が早くなることで、被害を最小限に抑えることができます。
- ③今後他工程へQRリーダーを増やしていくことで、工程を飛ばすなどのヒューマンエラーを回避できるシステムへと拡張致します。

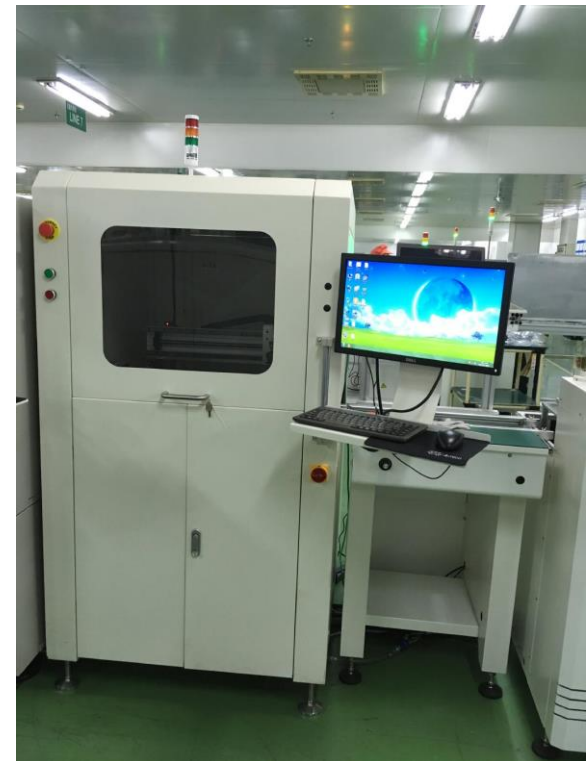
個片QR読み取り装置

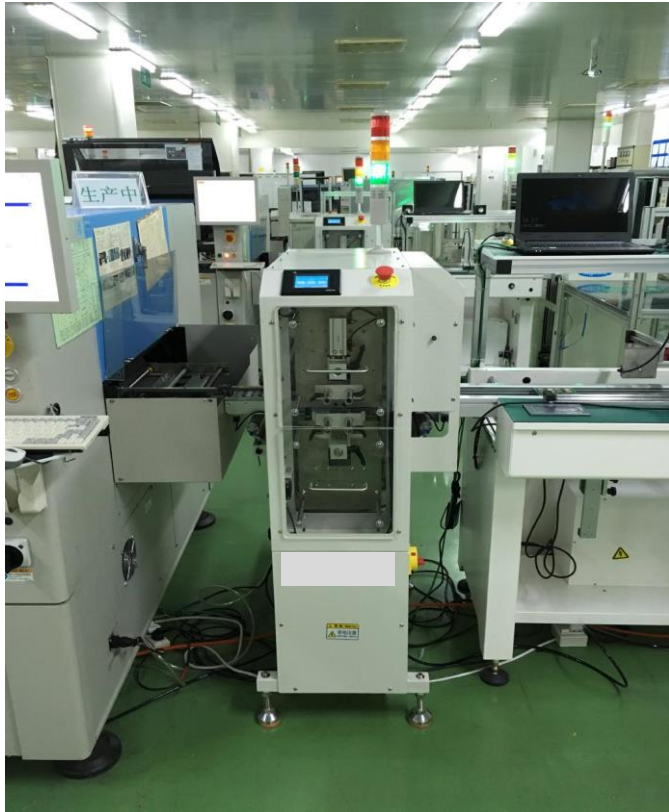
基板クリーナー装置

電子部品は、時代とともにより小さく、より薄く変化してきました。今後もこの流れは進んでいきます。今までは影響がなかった埃もこれからは半田付け不良の要因になってくる事が予想されます。

- ①ローラー及び吸引方式での基板洗浄のため、環境をクリーンな状態で保つことが可能です。
- ②シリコンタイプのローラーのため、粘着物の残渣がありません。

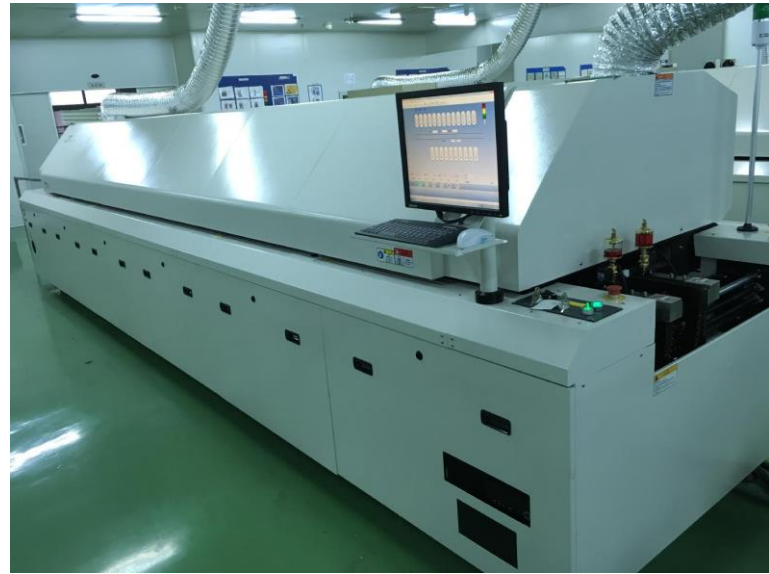
10ゾーン リフロー装置

従来のリフローよりヒーターを増やすことで、各ヒーター間の温度差を小さくしより熱衝撃を和らげる温度設定が可能になりました。

- ①急過熱による部品・ハンダ・フラックスへの影響を少なくし、急過熱による部品の劣化、フラックスの突沸などの発生を少なく保てます。

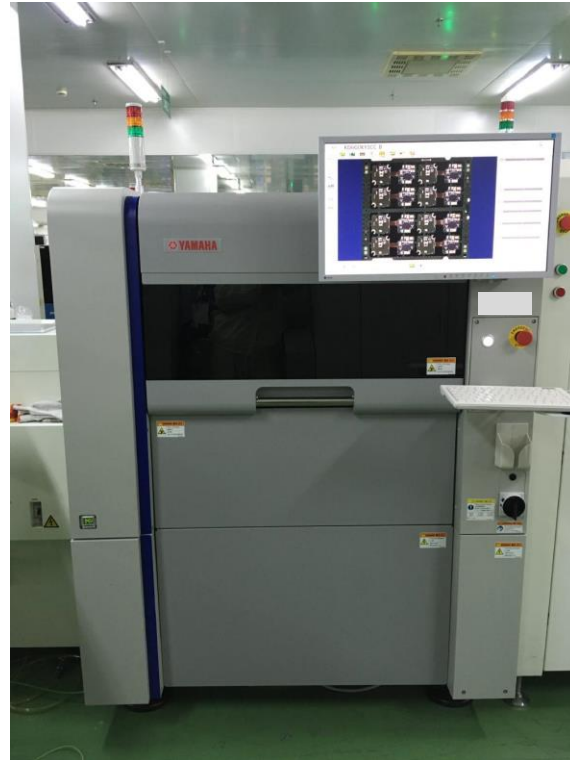
3D_AOI(外觀檢查裝置)

年々高密度化する基板に対し、目視での検査は抜け困難になってきました。
また目視はその時の体調・状況により、変化してしまいます。
確実に不良をリジェクトさせるために、再現性の高い3D_AOIを採用致しました。

- ①従来の画像での検査に高さ方向をレーザーで測定することにより、
2Dでは発見しにくかったハンダ不濡れ不良などを確実に検出致します。
- ②高さ方向の確認ができるため、半田フィレット形状も確認出来ます
そのため2Dと比べ半田付け部の判定が、より確実に検査できます。
また実装部以外の広い範囲の凹凸を検出、異物の付着も確認が可能です。
